VÚKOZ Průhonice

Podáno: 24-08-2017

Věc: **Odborný posudek zdravotního stavu a provozní bezpečnosti dvou exemplářů jasanu ztepilého (*Fraxinus excelsior* L.) rostoucích na Náměstí sv. Petra a Pavla v Radotíně**

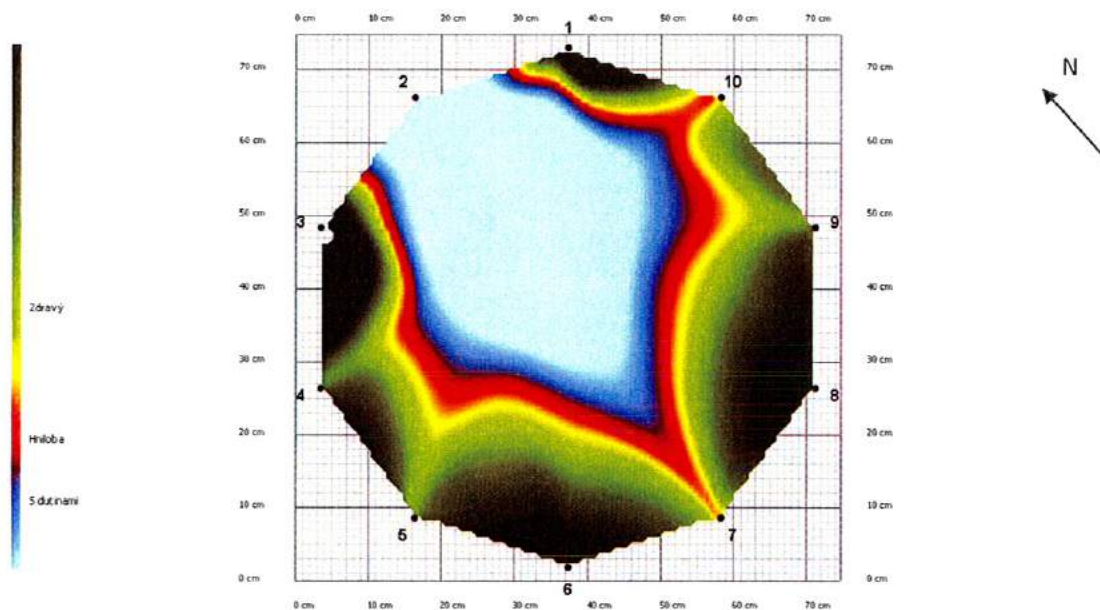
Vrstva 1 - 2d mapa

Z důvodu ověření rozsahu hniloby v kmeni byl dne 18. srpna pořízen snímek s pomocí akustického tomografu Arbor Sonic 3D ve výšce 1,75 m nad zemí. Ze snímku je jasně patrné, že hniloba již zachvátila centrum kmene a postupuje směrem k bázi stromu (těsně nad bází drobné výtoky). Existence dalších plodnic v objemu koruny potvrzuje, že rovněž pletiva kosterních větví jsou prostoupena podhoubím této dřevokazné houby (viz přiložený barevný snímek).

Závěr: přítomnost dřevokazné houby (která způsobuje bílou hnilobu dřeva) v kmeni nad bází a její rozšíření v celém objemu koruny, (rovněž dutina s hnilobou v blízkosti úžlabí na jedné kosterní větvi) představuje u předmětného jasanu klíčové riziko. Kosterní větve prostoupené podhoubím jsou křehké a při zhoršených povětrnostních podmínkách může dojít k jejich zlomům a následnému pádu, provozní bezpečnost jasanu je silně snížena. Jasan je ve špatném zdravotním stavu, což také potvrzuje špatný stav olistění (nekroza jasanu, pády drobných větví). Vzhledem ke skutečnosti, že se jasan nachází na velmi frekventovaném místě, doporučujeme jeho včasné odstranění. Jasan je možné odstranit z havarijních důvodů.

Strom č. 1

výška	175 cm
obvod	230 cm
schéma pozice	kruh
počet senzorů	10
poškozená plocha	52 %

Výrazně větší jasan č. 1 je ve špatném zdravotním stavu, kosterní větve i kmen stromu jsou prostoupeny podhoubím. Při zhoršených povětrnostních podmínkách může dojít k rozlomení jedince v úžlabí nebo zlomu kosterních větví a k následnému pádu. Zásah je nutný z ryze bezpečnostních důvodů. Jasan č. 1 je nebezpečný na daném vysoce frekventovaném místě a jeho urgentní odstranění je nezbytné. Po zvážení všech zjištěných skutečností doporučujeme jeho vykácení.

Z našich zjištění vyplývá, že předmětné jasanů jsou v různé míře napadeny dřevokaznou houbou rezavcem štětinatým a nekrózou jasanu. V případě jasanu č. 1 navrhujeme jeho včasné odstranění, jeho další existence ve stávajícím stavu je na daném stanovišti vysoce riziková, protože ohrožuje bezpečnost obyvatel.

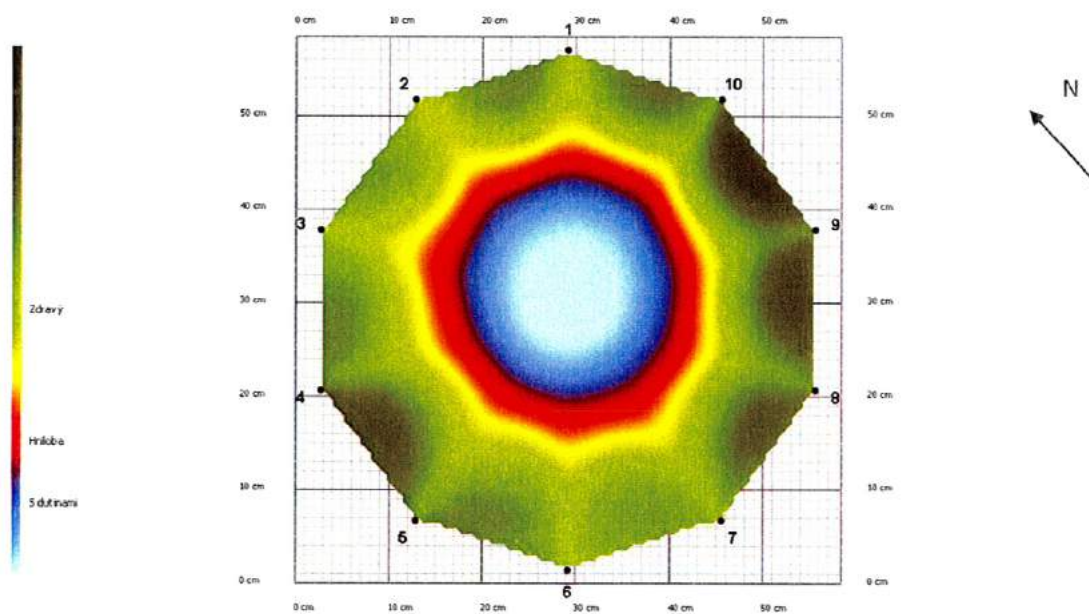
Vrstva 1 - 2d mapa

Z důvodu ověření rozsahu hniloby v kmeni byl dne 18. srpna pořízen snímek s pomocí akustického tomografu Arbor Sonic 3D ve výšce 0,5 m nad zemí. Ze snímku je patrné, že centrum kmene je u báze zasaženo hnilobou a nezasažena jsou prozatím obvodová pletiva kmene (viz přiložený snímek). Přítomnost další plodnice v objemu koruny potvrzuje, že rovněž pletiva kosterních větví

Závěr: dutina s hnilobou v bázi kmene představuje u předmětného jasanu riziko, ale okolní pletiva jsou dosud zdravá. Plodnice v koruně jasanu potvrzuje přítomnost dřevokazné houby rovněž v kosterních větvích v koruně. Zdravotní stav jasanu je dosud uspokojivý, ale provozní bezpečnost je snížena následkem mechanického poškození báze stromu a rovněž přítomnosti agresivní dřevokazné houby v kmeni a kosterních větvích.

Strom č. 2

výška	50 cm
obvod	200 cm
schéma pozice	kruh
počet senzorů	10
poškozená plocha	33 %

Menší z jasanů (č. 2) je rovněž napaden a destabilizován touto houbou (otevřená dutina u báze kmene, existence plodnic na kosterních větvích v koruně), ale obvodová pletiva kmene jsou dosud nenapadena a zajišťují stabilitu jedince. Vzhledem k jeho menším rozměrům považujeme za možné dvojí řešení situace. Perspektivně nemá jasan dlouhodobé vyhlídky na ponechání na místě. Přesto by bylo možné provést zdravotní řez (v úžlabí odstranit suchou kosterní větev s plodnicí) a korunu jasanu rovněž zredukovat (zakrátit kosterní větve a zmenšit korunu na cca dvě třetiny až polovinu jejího objemu). Při opakovaných následných kontrolách jeho stavu by mohl být ještě nějaký čas na místě ponechán. Druhé řešení situace představuje odstranění jasanu v blízké době.

V případě jasanu č. 2 je možné dvojí řešení. Buď je možné provést zdravotní řez (odstranění suché větve s plodnicí) a radikální redukci koruny a po nějaký čas je na stanovišti ponechat, nebo je vzhledem ke krátkodobé perspektivě rovněž odstranit.
